Р. Б. Туктаров, В. П. Мельникова, Р. Д. Пасовец, Л. Н. Мазнева, Д. А. Греков, Л. Н. Горностаева

Волжский научно-исследовательский институт гидротехники и мелиорации, Энгельс, Российская Федерация

ОЦЕНКА ИЗМЕНЕНИЯ СОСТОЯНИЯ ОБЛИЦОВОЧНЫХ ПОКРЫТИЙ ОТКОСОВ ОРОСИТЕЛЬНЫХ КАНАЛОВ, НАХОДЯЩИХСЯ В ПРОЦЕССЕ ДЛИТЕЛЬНОЙ ЭКСПЛУАТАЦИИ

EVALUATION OF CHANGES IN THE CONDITION OF IRRIGATION CANAL SLOPE LINING COATINGS UNDER LONG-TERM OPERATION

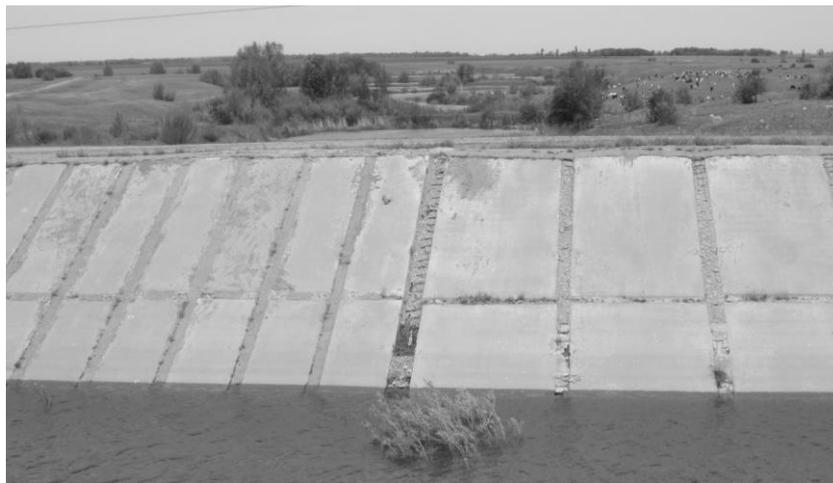
Первый участок длиной 50 м и шириной 5 м расположен на левом берегу МК (ПК 298). Крепление выполнено железобетонными плитами размером $2,55 \times 5$ м, швы заполнены раствором. Плиты уложены на подстилающий грунт, представленный суглинком. На данном участке наблюдаются разрушения швов и стыков плит, во многих местах раствор вымыт из межплитного пространства (рисунок 1).

Рисунок 1 – Состояние межплитных швов и облицовки канала на первом участке, 2018 г.

На поверхности плит наблюдаются каверны, разрушения. В местах разрушения плит и их стыков прорастает травянистая и кустарниковая растительность.

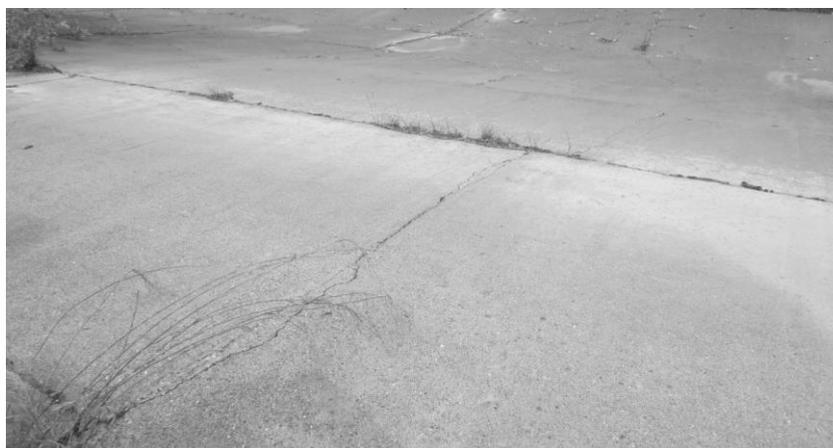
На втором участке длиной 100 м и шириной 5 м, который находится на правом берегу МК (ПК 300 + 57), крепление откосов выполнено монолитной бетонной облицовкой. Строительные швы выполнены через 5,0 м. По всей длине второго участка отмечается непрерывная трещина, расположенная параллельно бровке канала и ниже ее на 2,1 м. В строительных швах бетонной облицовки, расположенных через 5 м, также наблюдаются трещины и разрушения (рисунок 2).

Рисунок 2 – Непрерывная продольная трещина, параллельная бровке канала, на втором участке, 2018 г.

Раскрытие трещин в основном составляет 6–8 мм при плотности трещин 442 мм/м² (что превышает предельно допустимую величину, по данным М. А. Лазарева равную 80 мм/м²) с глубиной раскрытия 5 мм [6].

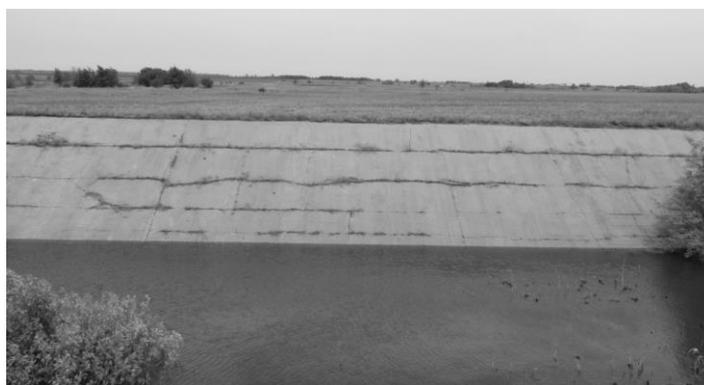
В ходе исследований установлены причины низкой противофильтрационной эффективности крепления канала плитами НПК на полиэтиленовой пленке: частые повреждения пленки ребрами плит и самими плитами при строительстве, несовершенные конструкции швов, неплотное прилегание плит к грунтовой основе и образование подплитного пространства между плитами и грунтом, которое быстро заполняется водой, свободно поступающей ко всем повреждениям в пленке, и дает большие фильтрационные потери. В конструкциях облицовки из плит НПК по полиэтиленовой пленке наблюдаются большие фильтрационные потери: $q = 0,014$ м³/сут с 1 м² поверхности канала. Наблюдения за трещинообразованием в облицовках из монолитного бетона и плит НПК и НПВК показали, что для облицовок из монолитного бетона характерно образование продольных трещин (рисунок 3). Образование продольных трещин уменьшается в монолитных облицовках при наличии под облицовкой пленки.

Рисунок 3 – Образование продольных трещин в бетонной облицовке магистрального канала КООС, 2018 г.
