## СОВРЕМЕННОЕ СОСТОЯНИЕ УСОЙСКОГО ЗАВАЛА

О.К. Ланге

*Известия Средне-Азиатского Географического Общества. Том XIX. Ташкент. 1929.*

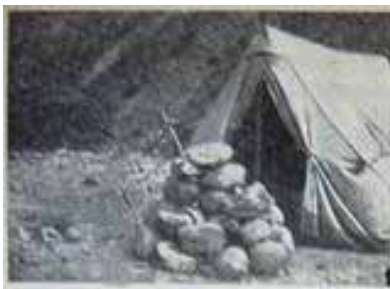
Фото 1. Пирамидка (тур) над репером (окрашенный эмалевой краской валун, от которого велась нивелировка).

Стоянка экспедиции была установлена на завале между Шадау-куль и Сарезским озером на той же площадке, где была стоянка И.А. Преображенского. Поверхность одного из торчащих на земле валунов была принята за основу при нивелировке, и над этим валуном поставлена пирамидка из валунов же (фото 1). Сарезское озеро превышает Шадау-куль (IX-1926) на 1 м. Низшая точка перевала на завале лежит над Сарезским озером на 77 м., а истоки Бартанга ниже уровня озера на 115 м. Уклон Бартанга у истоков - 0,126.

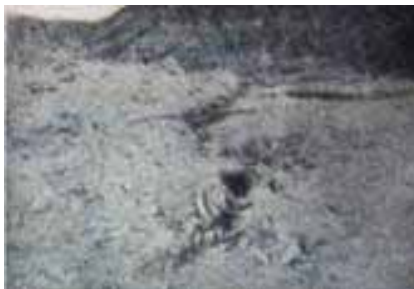
Фото 2. Трещина на площадке близ пирамиды. Поперек трещины палка в 1,4 метра.

На площадке близ стоянки наблюдается ряд трещин, шириною до 0,5 м., края которых не на одной высоте (фото 2).

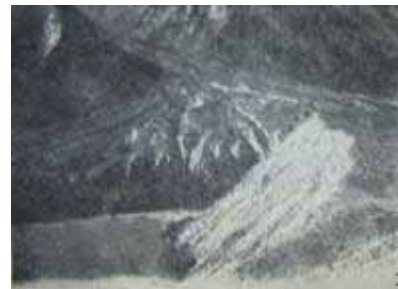
Фото 3. Голова Ирхтской бухты. Справа подмытый конус выноса.

К Ирхтскому заливу Сарезского озера экспедиция прибыла 23 августа (фото 3). Здесь имущество экспедиции частью на плоту и на лодках, частью на руках было переправлено на завал, а лошади были отправлены в Марджанайскую бухту Сарезского озера (они прошли туда, вернувшись к Яшиль-кулю и далее через перевал Марджанай\*).

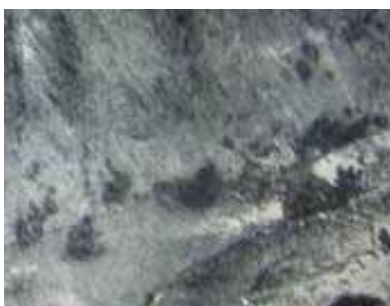
Фото 4. Впадение р. Ирхт в бухту.

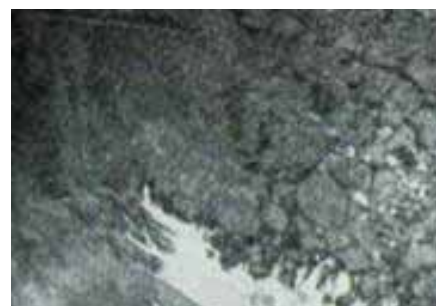
Фото 5. Первый (главный) исток Бартанга.

Истоки Бартанга в настоящее время приурочены к левому склону оврага, врезающегося в тело завала вдоль правого склона коренной долины. Они представляют выходы на дневную поверхность родников карстового характера; некоторые из этих родников выступают потоками, мощностью более 1 м<sup>3</sup>/сек (фото 5,6,7,8). Серия родников выходит в овраг и, как указывалось выше, дает до 70 м<sup>3</sup>/сек. Явления просачивания, которые имеют место в теле завала, должны вызвать изменения на его поверхности, но следы их уловить трудно, благодаря своеобразному строению поверхности завала, сложенной из хаотически нагроможденных глыб, размерами до сотен м<sup>3</sup> (фото 14). Наиболее энергичное оседание следует ожидать между истоком Бартанга и тем местом завала, где в него втекают воды озера, ближе к северному концу верхнего бьефа, но именно здесь эти явления установить очень трудно по указанной выше причине.

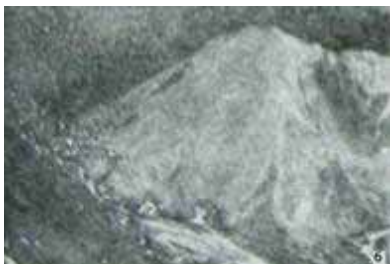
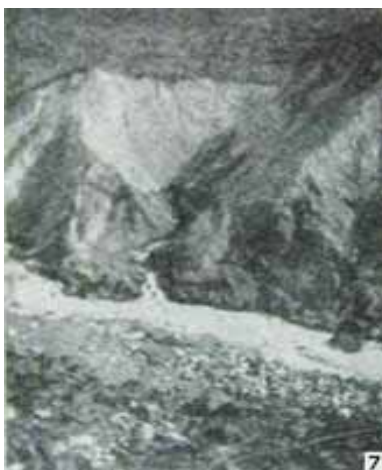
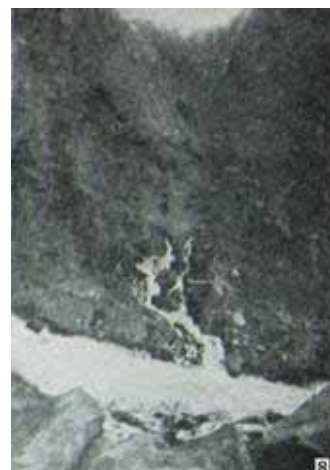
Фото 6, 7, 8. Ниже расположенные истоки Бартанга

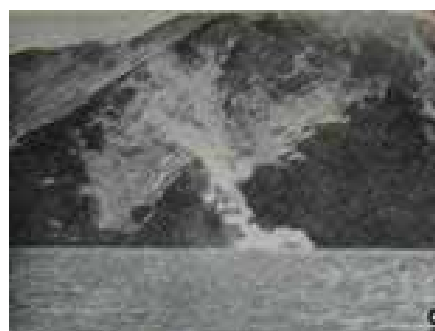
Фото 9. Пылевое облако от обвала.

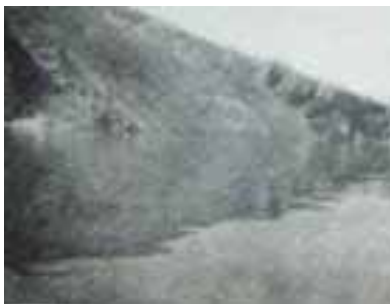
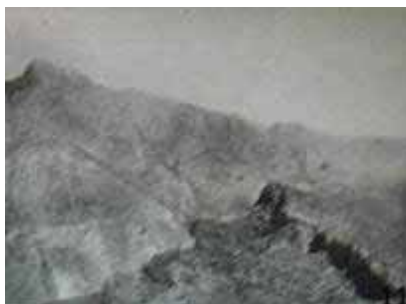
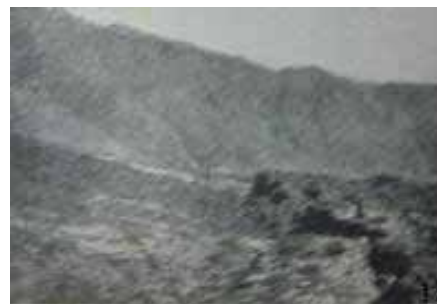
Фото 10, 11, 12. Левый берег непосредственно выше завала и трещины по его верхнему краю (высота палки 1,4 м.).

В берегах озера близ плотины также наблюдаются трещины, по которым в ближайшем будущем произойдут значительные обвалы в озеро. Особенно крупные обвалы намечаются по левому склону, где некоторые трещины прослежены на протяжении около 1 км. Трещины параллельны гребню и отрезают полосы шириной в несколько десятков метров (фото 10,11,12).

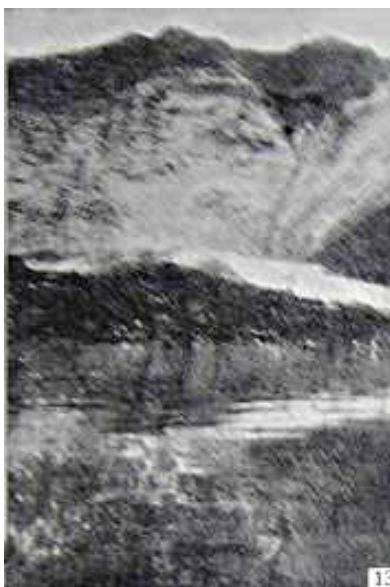
Фото 13. Вид с озера на правый берег, откуда сорвался завал

Геологический осмотр завала подтвердил представления И. А. Преображенского о его происхождении. Завал образован массой породы, объемом до 2220 миллионов м<sup>3</sup>, упавшей с правого берега в сторону левого. В строении берега, откуда упал завал (фото 13, 15, 16), кроме кристаллических сланцев, принимают участие мраморы, гипс с серой, кварцит с серным колчеданом (мезозой), присутствие которых, вероятно, ослабляя прочность берега, послужило причиной происшедшей катастрофы. Эти породы выклиниваются на хребте несколько выше завала и спускаются на середину склона в конце его, а еще ниже виднеются на левом берегу.

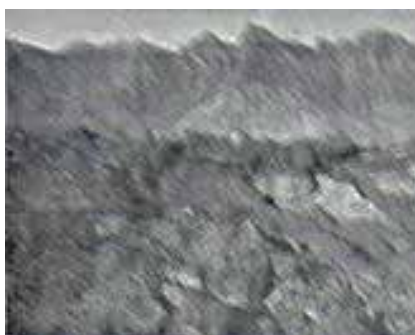
Фото 14. Поверхность завала в центральной части. На поверхности камней сереет пыль, оставшаяся со времени происшедшего обвала (с 1911 г.).

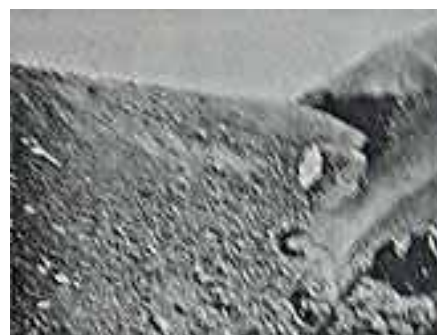
Фото 15. Стык завала с южным (левым) берегом.

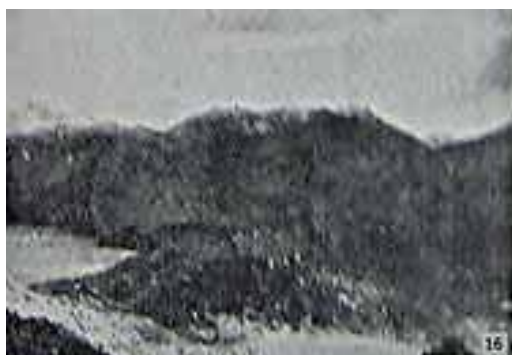
Фото 16. Примыкающая к озеру часть завала.
