ЕЩЕ К ВОПРОСУ О САРЕЗСКОМ ОЗЕРЕ*

Рацек В.И.

Известия Всесоюзного Географического Общества, 1952, т. 84, вып., стр. 400-404

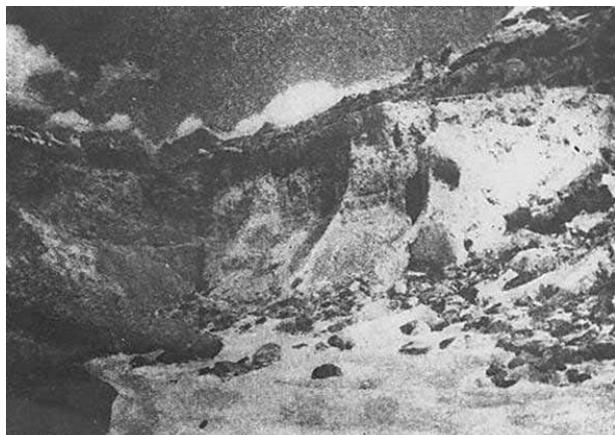
Рис. 1. Верхний исток р. Бартанг. В правом углу видны нагромождения завала над обрывом. (Фото В. Рацека)

«Коренной берег» это древние речные террасы р. Мургаб, сложенные мелкой флювиогляциальной галькой с примесью крупнозернистого песка и глины. В настоящее время голова оврага находится именно в таких отложениях, что отчетливо видно по фотографиям, снятым с одной точки, но в противоположные стороны. На первой из них (рис. 1) показан главный исток р. Бартанг*, мало изменившийся с 1926 г., судя по фотографии О. К. Ланге.**

Здесь обращают на себя внимание мощные толщи флювиогляциальных отложений, могущих принадлежать только древней р. Мургаб. Они-то и разрушаются выходами фильтрующейся воды, тогда как массы завала лежат в стороне. На дне кламма мы видим только отдельные скатившиеся глыбы.

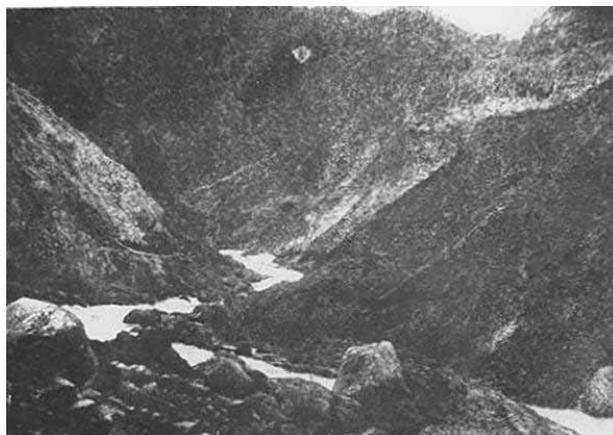
Рис.2. Вид вниз, в сторону оврага, прорытого истоками р. Бартанг. (Фото В. Рацека)

Вторая фотография (рис. 2), снятая по направлению стока, дает ту же картину: склон хребта Муз-кол (правая сторона), разобщенный с телом завала (левая сторона) по линии их соприкосновения (наш «разлом»).

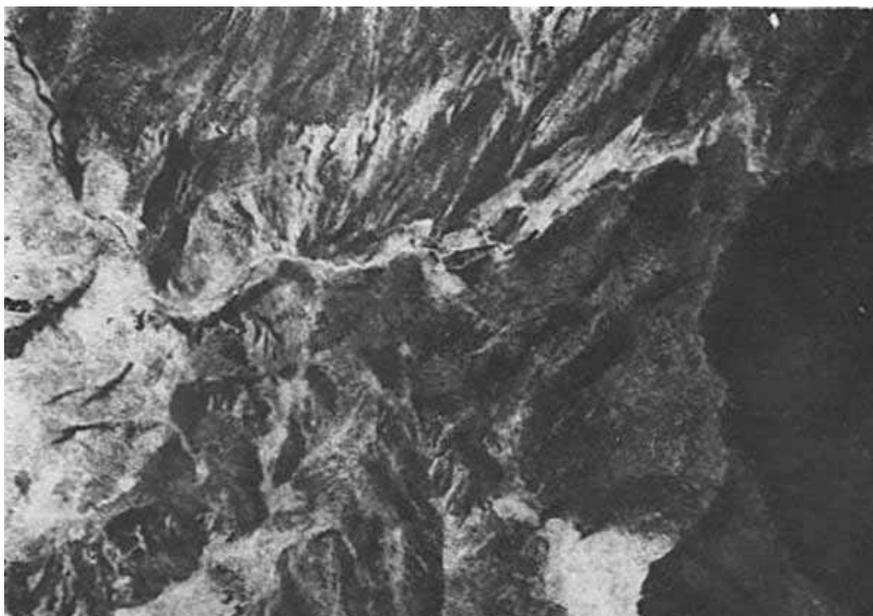
Рис 3. Аэрофотоплан Усойского завала (фото Большакова и Самусенко)

Для этой цели, кроме непосредственных впечатлений, полученных на месте в августе 1946 г. мы располагаем аэрофотоснимками, сделанными год спустя после нашей поездки (в августе 1947 г.) пилотом Большаковым и штурманом Самусенко.

Остатки разрушенного обвалом хребта, идущего с юго-запада на северо восток, легко прослеживаются, особенно при рассмотрении парных аэрофотоснимков под стереоскопом. Хребет хорошо заметен и на местности, а гигантские трещины в его гребне, достигающие 0.7-1.2 м ширины при длине 10-12 метров свидетельствуют о мощном ударе до основания потрясшем хребет и снесшем его верхнюю часть.
