Инж. В. А. ДУХОВНЫЙ

Канд. техн. наук В. К. СИНЯКОВ  
(МГМИ)

## Натурные исследования прочности лотков в Голодной степи

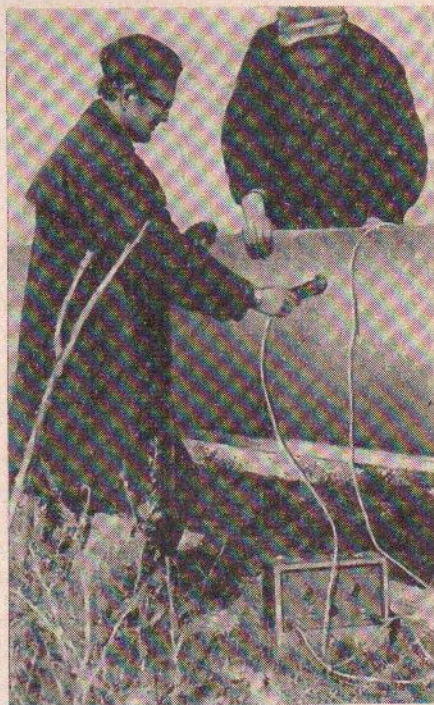
Такое исследование могло быть проведено радиоизотопным или ультразвуковым методом. Предварительные лабораторные и полевые опыты показали, что радиометрический поверхностный гамма-плотномер ПГП-1 мог быть применен для наших целей только после существенных конструктивных его изменений и доработок. Поэтому мы остановились на ультразвуковым методе определения прочности бетона при помощи приборов «Бетон-3М» (рис. 1) и «УКБ-1».

1. Измерение времени прохождения ультразвуковой волны с помощью прибора «Бетон-3М»

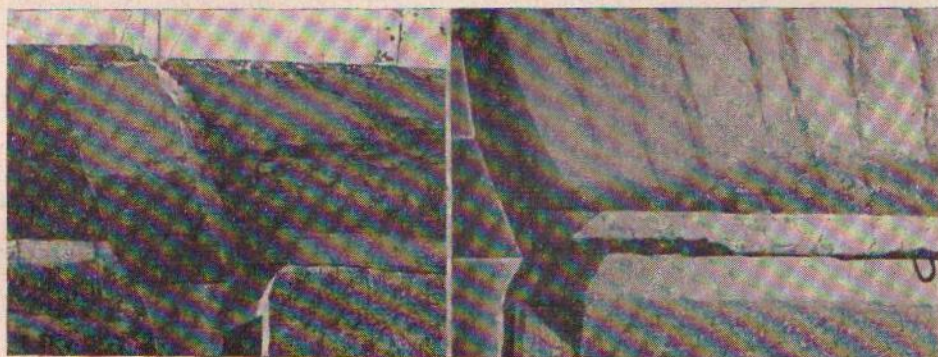
Исследования начали с визуального обследования сети, составления дефектной ведомости и выбраковки лотков, требующих замены и ремонта (рис. 3). Дефекты подразделяли на заводские (дефекты изготовления)

и возникшие при транспортировке, монтаже и эксплуатации лотков. К дефектам первого рода относили обнажение арматуры, отслоение бетона, выщербины, раковины, недостаточное уплотнение бетона (много выбранных лотков); к дефектам второго рода — продольные, поперечные и наклонные трещины, отколы кромок и углов и другие. Для детального исследования выбирали лотки, состояние которых было характерно для всего канала в целом.

3. Дефекты лотков участкового распределителя: слева — лоток, подлежащий замене; справа — лоток, подлежащий ремонту

Из числа обследованных лотков 2,78% подлежат замене и 16,4% требуют ремонта. Общее количество лотков, подлежащих замене и ремонту — 960 из 5070, то есть 19,2%.

1. Технологический процесс изготовления лотков на Бекабадском заводе требует тщательного исследования, которое позволило бы улучшить качество выпускаемых лотков и получать равновеликую прочность по всему поперечному сечению лотка и его длине.
